INFORME N° 012--2022-FYA-UEI-UNAS

ASUNTO : SERVICIO DE REVESTIMIENTO DE CORREAS DE METAL, PISOS, PINTURA, DIVISIONES DE CONCRETO Y ACCESORIOS DEL ÁREA DE ELECTRICIDAD DE LA UNIVERSIDAD NACIONAL AGRARIA DE LA SELVA

REFERENCIA : INSPECCION IN SITU

FECHA : TINGO MARÍA 12 DE ABRIL DE 2022

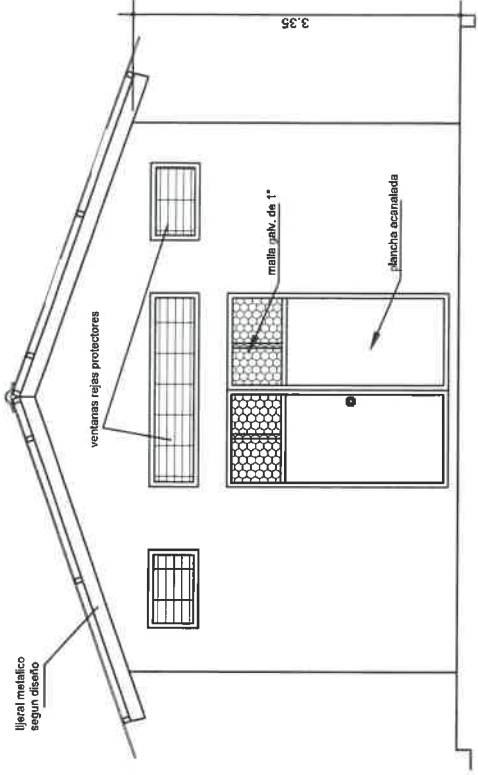
VISTA FRONTAL
escala 1:75

COBERTURA actual de eternit
cambiar por cobertura de aluzinc de 0.35 mm
